High-Tech Bearbeitungszentren

Leistung ist ihre Stärke
BIMA 410

BIMA 410

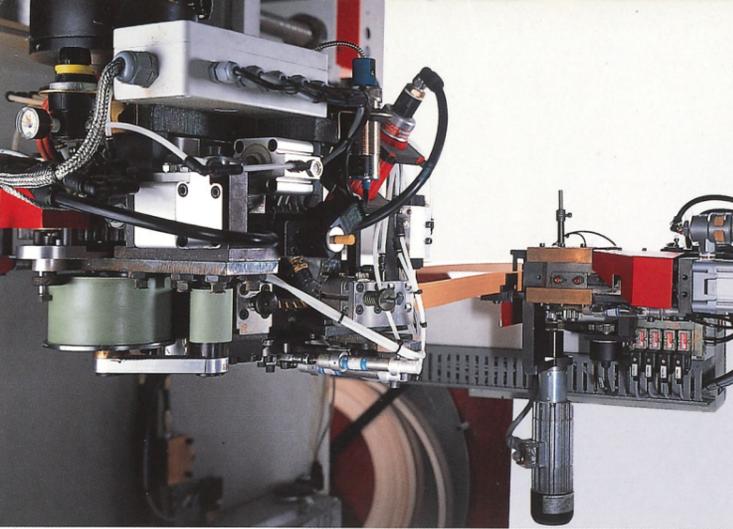
Die von IMA patentierte Verleimeinheit ermöglicht die wirtschaftliche Realisierung ausgefallener Designwünsche

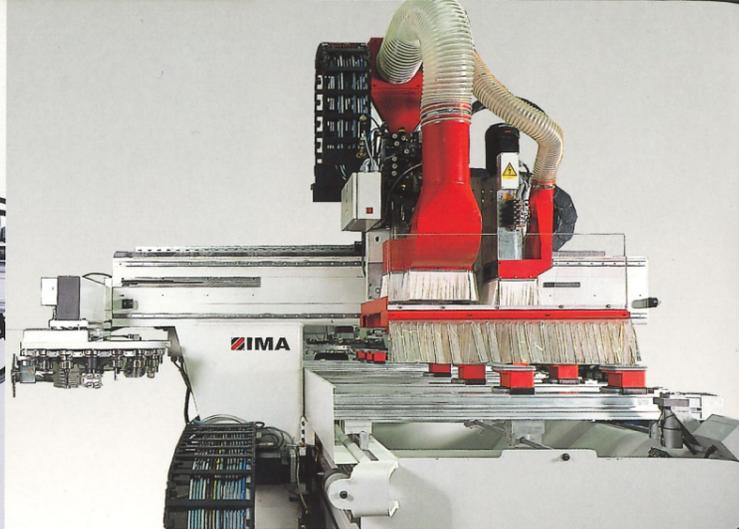
Maschinendetail

Schwere Bauweise für schwere Zerspanaufgaben – auch die Führungen tragen diesem Anspruch Rechnung

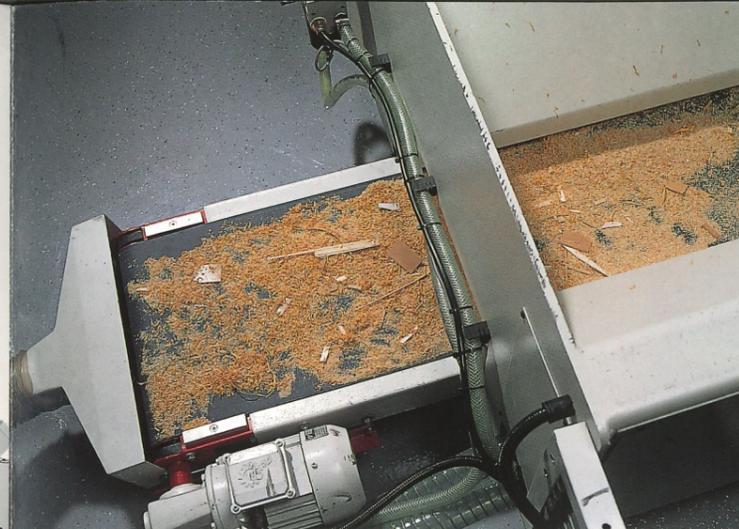
Späneförderer

Ein Förderband im Maschinenbett entsorgt die Späne und anfallenden Reststücke; hilft somit, Energie zu sparen und erleichtert die Reinigung und Entsorgung

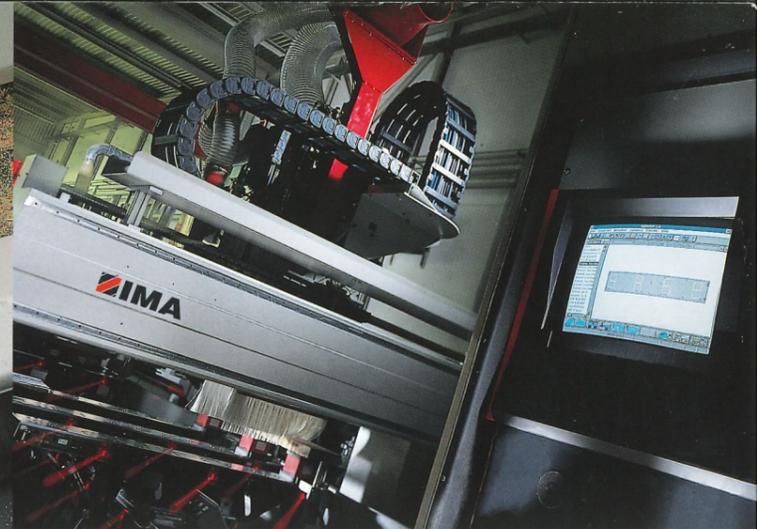
IMAWOP – mehr als nur eine Steuerung. Sie leistet die Datenverarbeitung innerhalb der Maschine und sorgt zusammen mit der IMATRONIC CNC für die exakte Steuerung

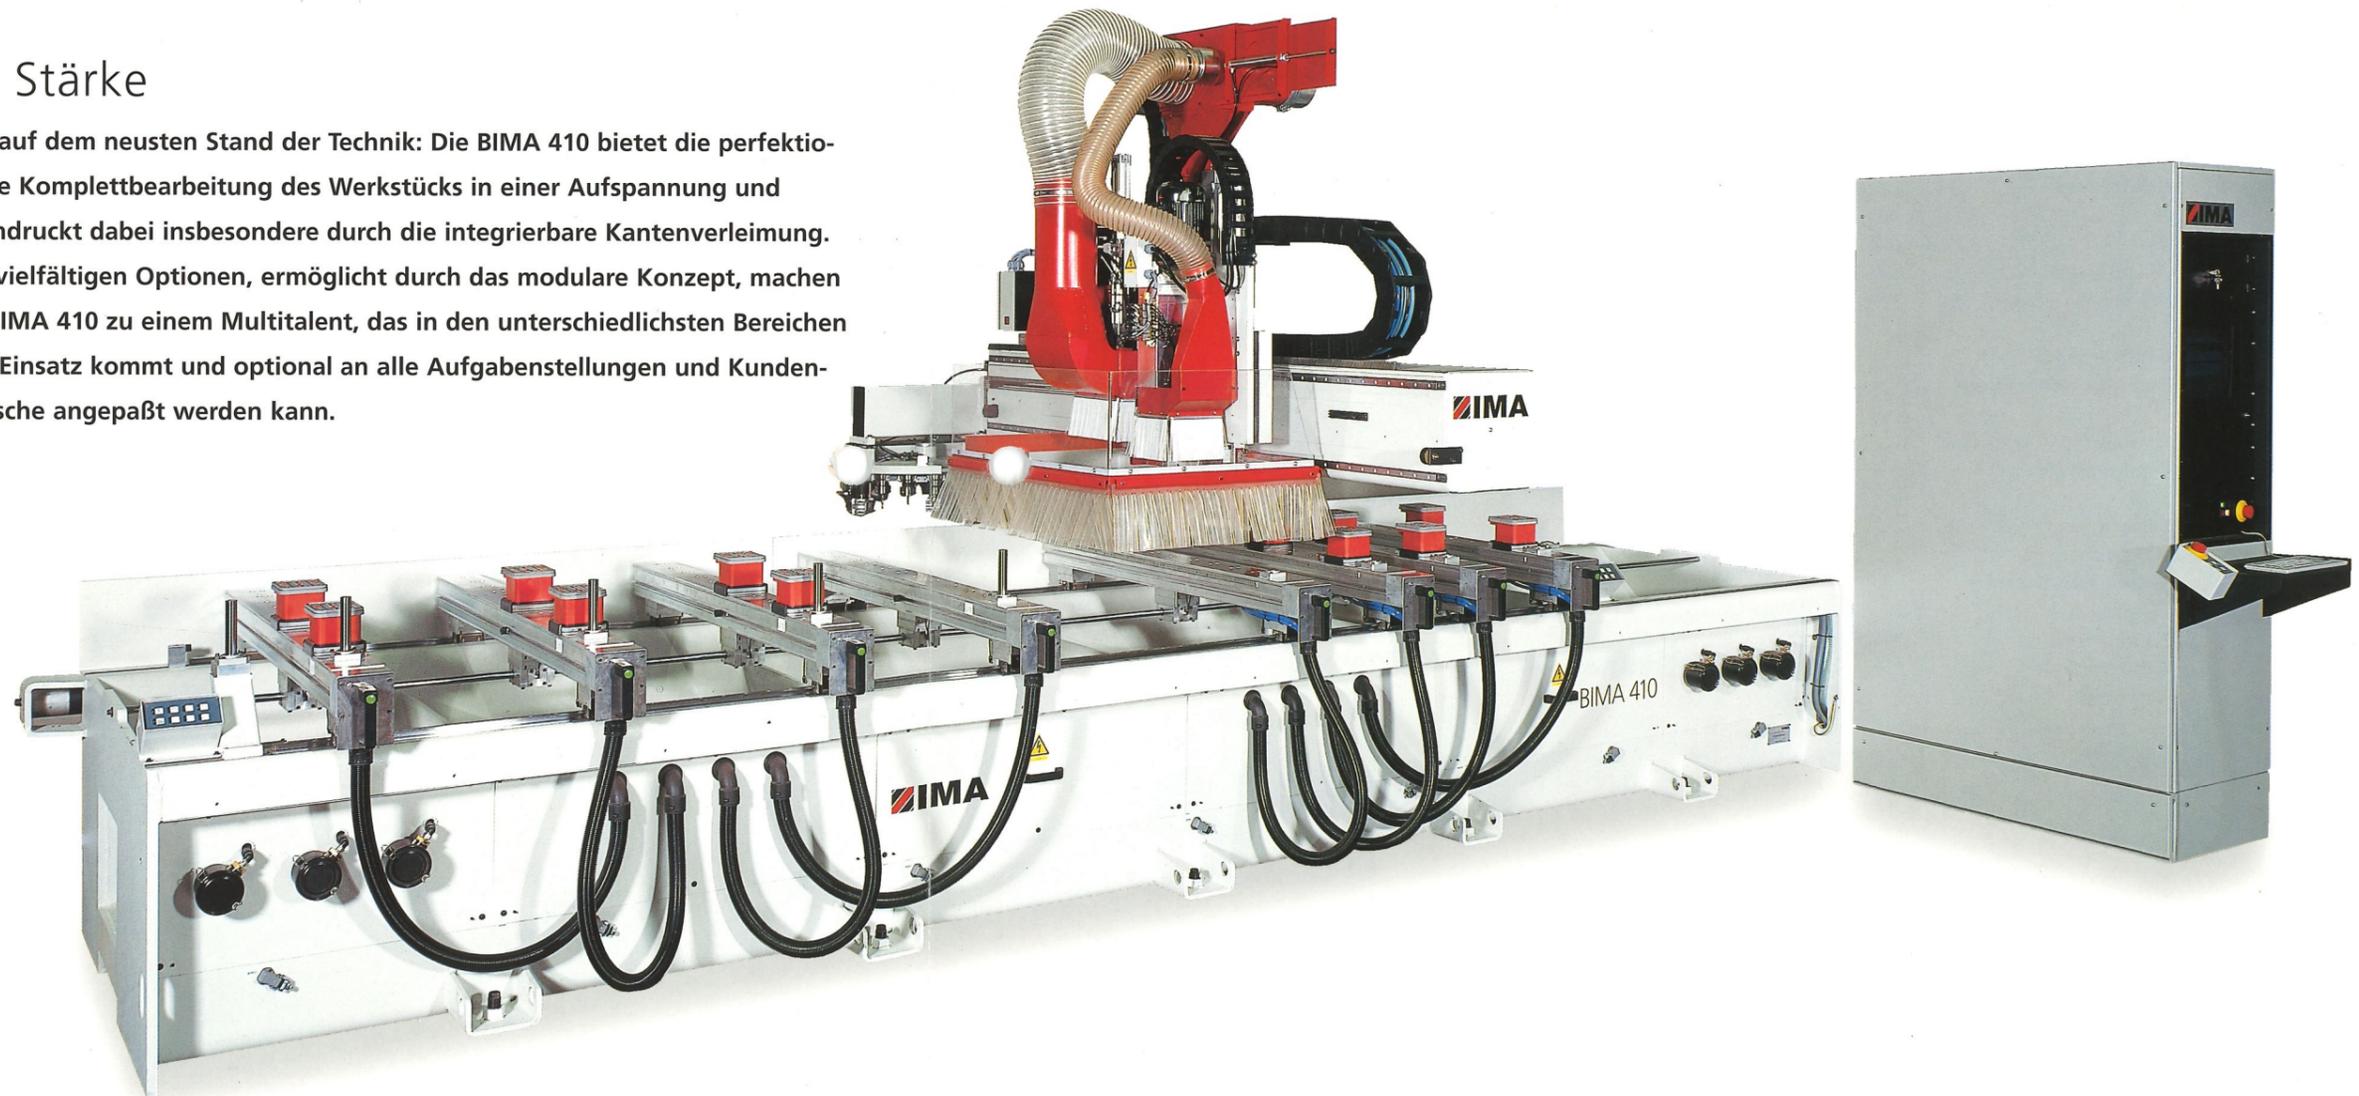
CNC auf dem neusten Stand der Technik: Die BIMA 410 bietet die perfektionierte Komplettbearbeitung des Werkstücks in einer Aufspannung und beeindruckt dabei insbesondere durch die integrierbare Kantenverleimung. Ihre vielfältigen Optionen, ermöglicht durch das modulare Konzept, machen die BIMA 410 zu einem Multitalent, das in den unterschiedlichsten Bereichen zum Einsatz kommt und optional an alle Aufgabenstellungen und Kundenwünsche angepaßt werden kann.
